**Sprawa:** wydanie pozwolenia na prowadzenie prac konserwatorskich i restauratorskich przy zabytku wpisanym do rejestru.

**Obiekt:** ołtarz główny z kościoła parafialnego p.w. św. Jana Chrzciciela w Nałęczowie, wpisany do rejestru zabytków ruchomych woj. lubelskiego pod numerem B/328 na podstawie decyzji KL.IV.-7/16/76 z 12 maja 1976 r. (poz. 1,4,5 wykazu stanowiącego załącznik do decyzji o wpisie do rejestru zabytków).

**OŁTARZ GŁÓWNY Z KOŚCIOŁA PARAFIALNEGO PW. ŚW. JANA  
CHRZCICIELA W NAŁĘCZOWIE**

**PROGRAM PRAC KONSERWATORSKICH**

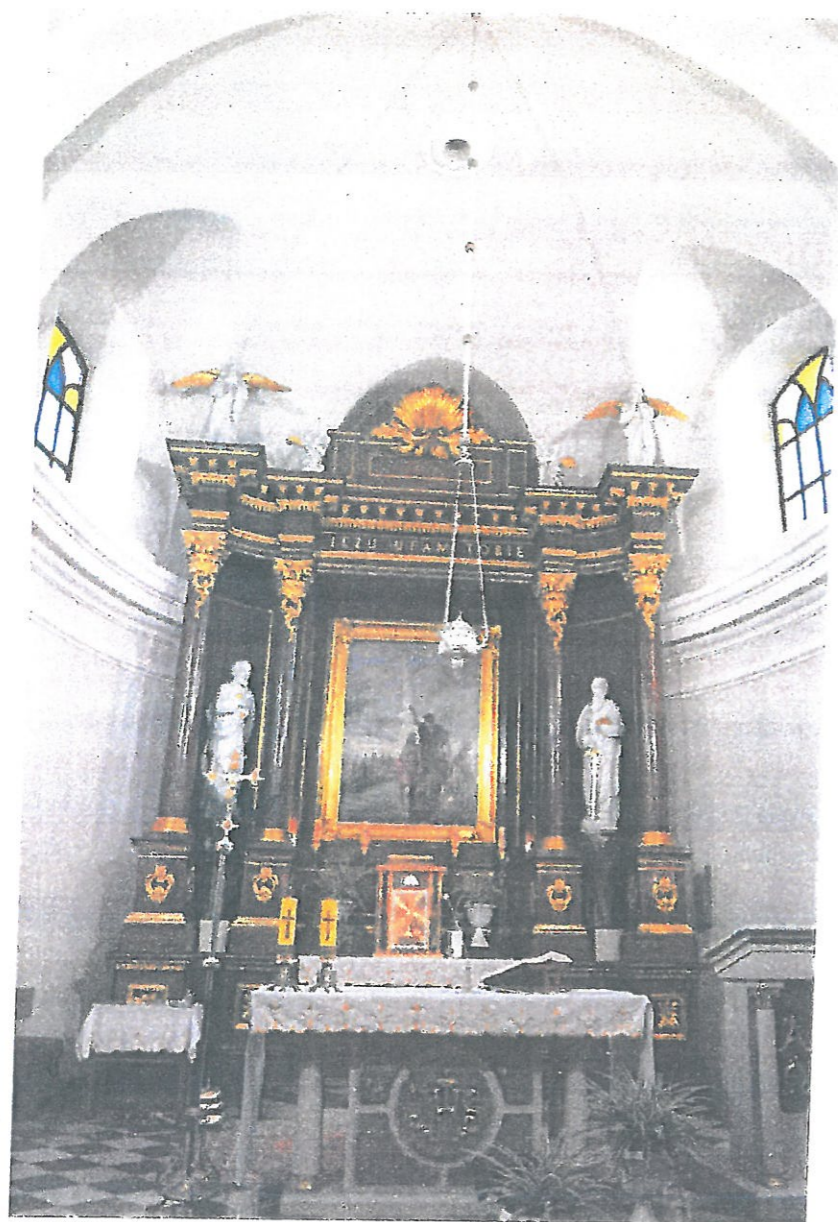
Ołtarz drewniany, fornirowany ze złożoną snycerką. Rzeźby z polichromią monochromatyczną imitującą jasny kamień.

Powierzchnia nastawy o nierównomiernym połysku, lakiery nałożone grubo z widocznym duktem pędzla.

Konstrukcja porozsuwana, kolumny wychylone od pionu, ubytki w partiach detali.

Złocenia na poler i mat przykrywają warstwy szlakmetaluu i brązy zmienione kolorystycznie i zmatowiały. Liczne pęknięcia i ubytki w partiach gruntów.

W dolnej części drewno miękkie, porażone atakiem grzybowym. Widoczne w wielu miejscach otwory wylotowe drewnojadów i świeża mączka świadcząca o ich aktywnym żerowaniu.

Obraz z przedstawieniem „Chrzest Chrystusa w Jordanie” po pracach konserwatorskich z zabrudzeniami powierzchniowymi, zmienionymi partiami punktowanymi i niejednorodnym połysku warstwy werniksu.

1. Odkurzenie i oczyszczenie powierzchni drewnianych z nawarstwień pylistych.
2. Demontaż rozluźnionych elementów.
3. Przeprowadzenie zabiegu dezynsekcji z zastosowaniem środka toksycznego Hylotox Q, Permethrin-Komplet lub *Aidol anty Insect*, poprzez naniesieni pędzlem od odwrocia i zastrzyki w otwory wylotowe owadów.

4. Oczyszczenie powierzchni struktury z nawarstwień brudu i pociemniałej warstwy wykończeniowej przy zastosowaniu metod chemicznych. Metoda wybrana zostanie po przeprowadzeniu prób.

5. Wykonanie prac stolarskich, wzmocnienie konstrukcji.  
Ewentualna wymiana połączeń stolarskich niespełniających swoich funkcji na nowe – uwzględnieniem oryginalnej technologii - kołki drewniane.

6. Oczyszczenie powierzchni rozspojień i szczelin, powtórne sklejenie klejem stolarskim do drewna na bazie polioctanu winylu. Wykonanie taszli w miejscach powstałych szczelin z zastosowaniem drewna dębowego.

7. Uzupelnienie brakujących detali struktury (profilu, elementów snycerskich itp.) w odpowiednio dobranym gatunku drewna.
8. Wypełnienie drobnych ubytków drewna gotową dwuskładnikową masą Axson SC 258 podbarwianą pigmentami sypkimi do koloru drewna lub produkt równoważny.

9. Naniesienie bejcy odpowiednio dobranej do koloru oryginalnej.
10. Pokrycie drewna warstwą wykończeniową z użyciem politurey szelakowej lub nawiązującego efektem półmatowego lakieru do drewna.

11. Reperacje i uzupełnienia gruntów w obrębie złożonej snycerki.
12. Wykonanie prac pozłotniczych z użyciem złota płatkowego 23  $\frac{3}{4}$  karata w technice na poler i mat.

13. Konserwacja rzeźb: oczyszczenie z wtórnych warstw lakierów i przemalowań, przywrócenie oryginalnej malatury w technologii laserunków i półlaserunków.

14. Konserwacja obrazów: oczyszczenie z powierzchniowych zabrudzeń i zmienionego werniksu, retusz punktowań, ponowne nałożenie werniksu satynowego.
15. Wykonanie powykonawczej dokumentacji konserwatorskiej pisemnej i fotograficznej.
